Localização

Situation

Registration of building condition

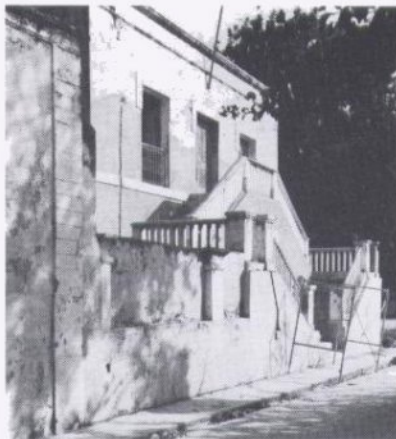
3.14 Grande casa de habitação. Mais tarde sede do Clube Luso-Africano. Em estado de deterioração.

3.14 Large residential property. Later 'Clube Luso-Africano' de Moçambique. In a state of decay.

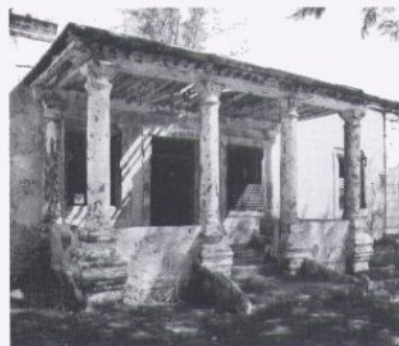
11.13 Uma casa interessante com varanda voltada para a rua da contra costa. Estado de conservação mau, mas a casa merece ser restaurada.

11.13 An interesting building with a beautiful veranda facing the street and contra costa. The building is in poor condition but is worthy of conservation.

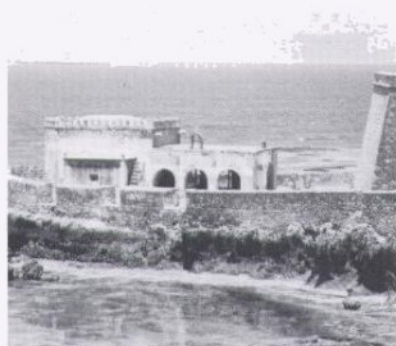
1.02 Capela de Nossa Senhora do Baluarte

Encontra-se em razoável estado de conservação, excepto o alpendre que ameaça ruir.

The chapel, which stands on the oldest bastion outside Fortaleza de S. Sebastião was built in 1522. The building is in the style of the late portuguese middle ages, Manuelino, with groin vaulting, and is probably Mozambique's oldest preserved building. The chapel is in good condition but the narthex is threatened.

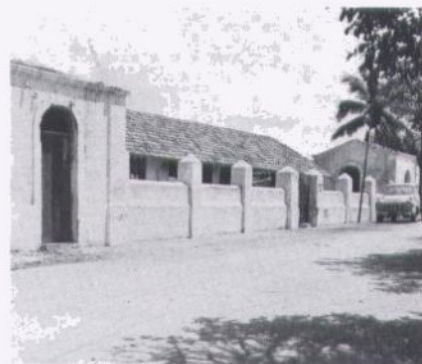
Capela de S. Francisco Xavier
A capela foi construída em 1922, no local onde, segundo a tradição, S. Francisco Xavier costumava sentar-se. Foi ampliada com um adro coberto em 1939. Em bom estado.

34.01 Capela de S. Francisco Xavier
The chapel was built in 1922 at the place where, according to tradition, S. Francisco Xavier was fond of sitting. A narthex was added in 1939. In good condition.

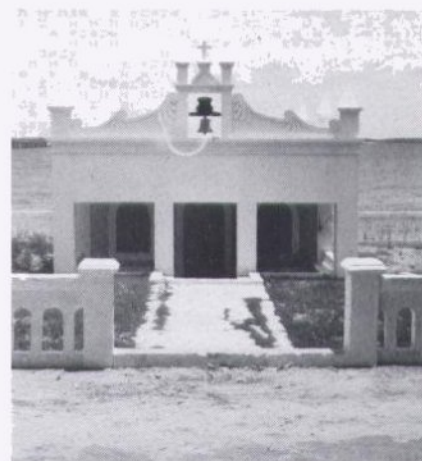
Igreja e Fortim de Sto. António
O primeiro forte foi construído em 1587, mas logo demolido em 1598. O forte actual é de 1820.
A igreja primitiva foi construída em no início do séc. XVI, mas caiu em ruína, tendo o côro sido reconstruído em 1820. A igreja actual foi construída em 1969. Em bom estado. As rachas nas paredes devem ser reparadas.

33.01 Igreja and Fortim de St. António
The first St. António fortress was built in 1587, and demolished again in 1598. The existing fortification dates from 1820.
The oldest church was built at the beginning of the 16th Century but fell into ruin, the choir being rebuilt in 1820. The existing church was built in 1969. In good condition, cracks need to be repaired.

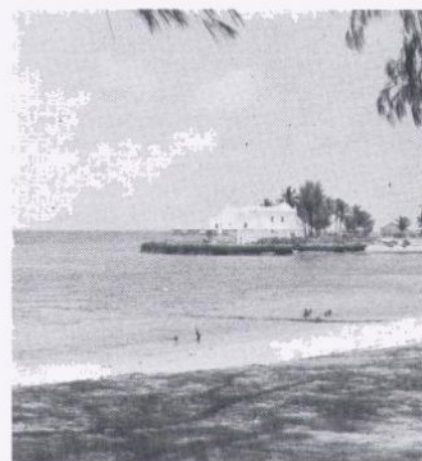
Fortim de S. Lourenço
A ilha de S. Lourenço foi fortificada em 1588. A actual fortificação foi construída entre 1695 e 1707 e alterada em 1830. Em bom estado.

36.01 Fortim de S. Lourenço
The island of S. Lourenço has been fortified since 1588. The present fortification was built between 1695 and 1707, and altered in 1830. In good condition.
