Relação sobre a situação habitacional e sanitária/Schedule of housing condition and sanitary installations

Gabinete de Conservação e Restauro de Monumentos, 1984

Um plano de melhoramentos para a 'cidade de macuti'.

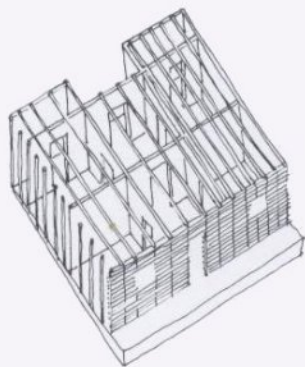
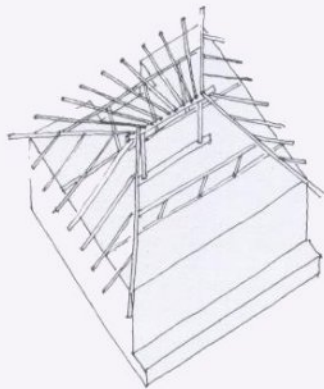
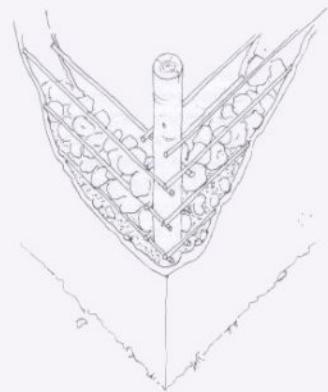
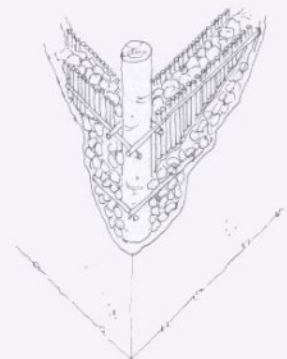
Dado o pouco peso da estrutura, o efeito do vento e as sobrecargas, fazem com que as paredes se desloquem independentemente umas das outras, fazendo com que o rebôco nos cantos se desprenda. A estrutura dos cunhais fica assim descarnada, fazendo aumentar ainda mais os efeitos nefastos da humidade. Toda a construção fica, em seguida, ainda mais debilitada pelo apodrecimento das estacas enterradas no chão. A acção da muchén pode ser por vezes tão violenta, que as estacas e as varas de bambu desaparecem completamente, ficando sómente de pé as pedras barradas e o rebôco, parecendo uma carcaça descarnada.

Due to the lightweight construction the effects of wind or physical pressure cause the walls to move independently of each other. This occurs to such extent that the rendering at the corners of the building flakes off. The internal construction of the corners is exposed and the effects of moisture and damp increase as a consequence. The construction is further weakened by rot which sets in to the sunken posts. Termite attacks can at times be so violent that posts and bamboos are completely obliterated leaving only the stone-and-paste filling and the render layers as free-standing shells.

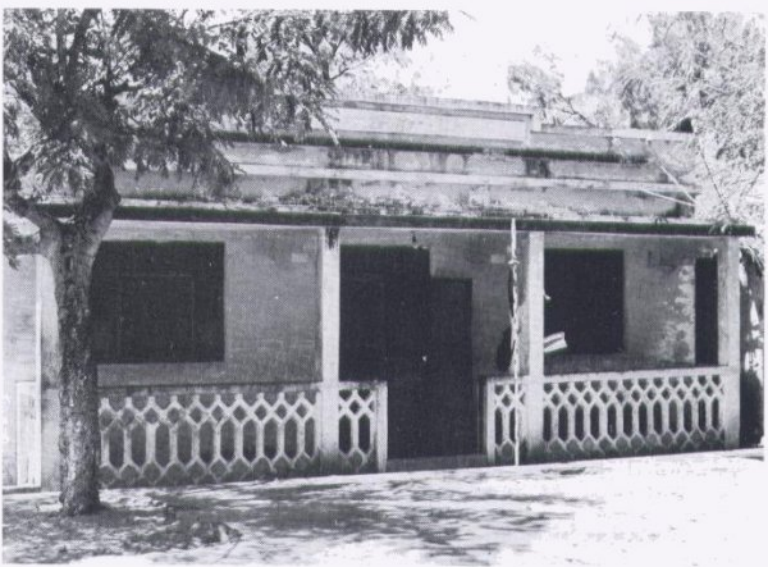
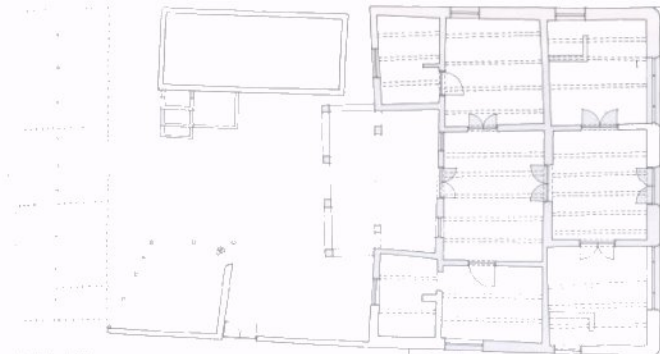
Building no. 31
 AGE UNKNOWN
 The main elevation faces onto a small open space
 The building is under construction
 It is intended to be used for kitchen and storage functions

Rainwater from the roof is collected in the guttering from where it is led through a downpipe to a storage cistern. The system is not usable — both the guttering and the cistern are in very bad technical condition. There is a usable well in the yard space. A rear building is under construction, it is intended to be used for kitchen and storage functions.

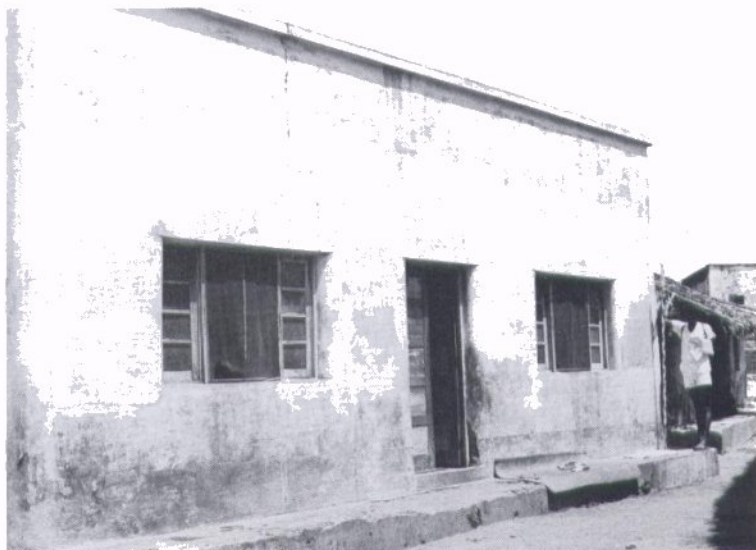
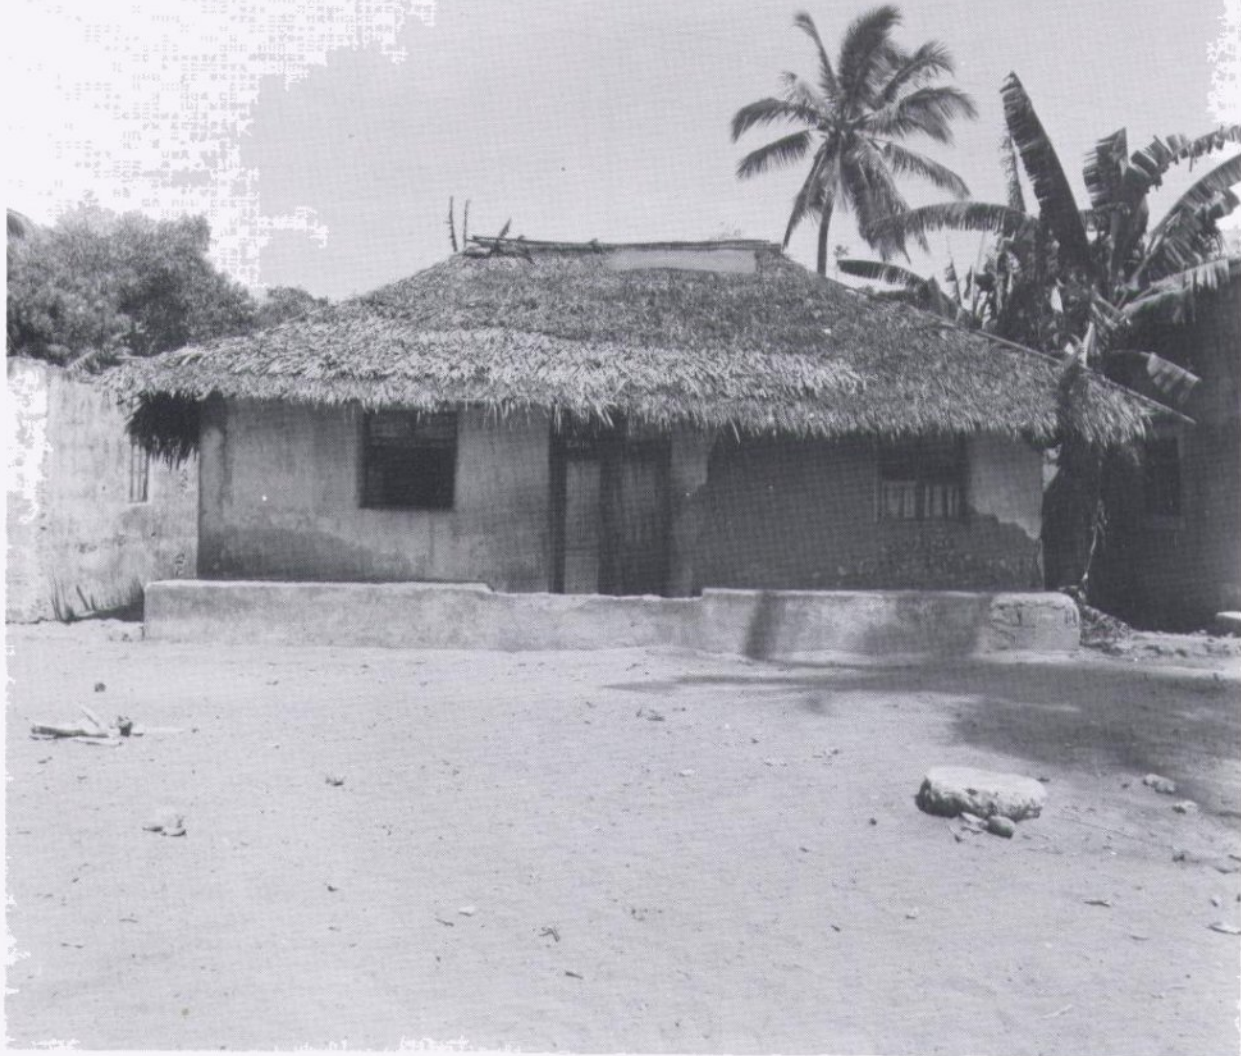
Edifício nº 14 no Bairro Quirahi

The walls are of wattle and daub construction and the mud covering is missing in some places on the internal walls exposing the wooden skeleton.
