Localização

Situation

Registration of building condition

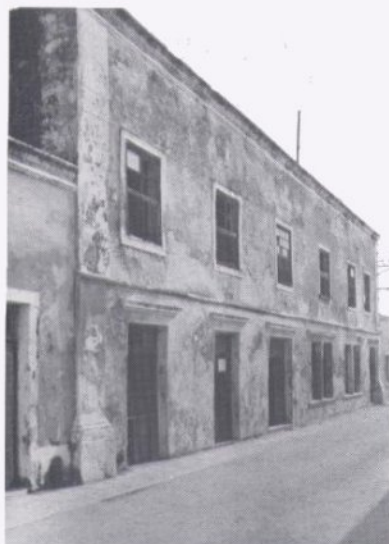
3.03 Antiga feitoria do séc XVII. Ampliada e alterada posteriormente. Interessante história do edifício. Em estado de deterioração.

3.03 Originally a commercial building from the 17th Century. Later rebuilt and extended. Interesting building history. In a state of decay.

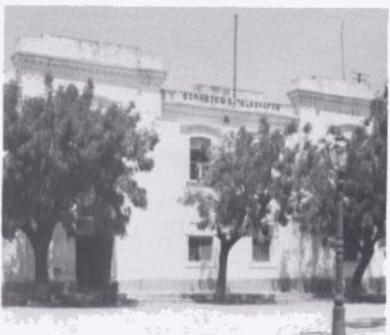
3.05 Antiga feitoria. Actualmente casa de hóspedes do Museu. Alterada e restaurada.

3.05 Originally a commercial building now the guest house of the museum. Rebuilt and restored.

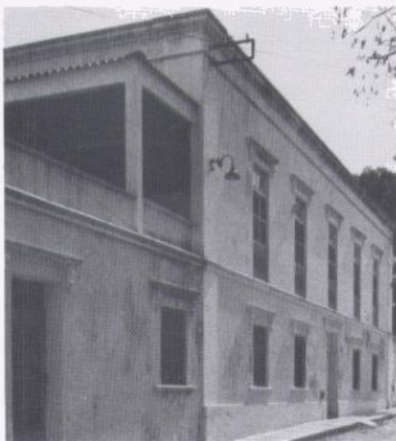
3.07 Casa dos Arcos. Possivelmente antiga residência do Governador. Primeiro piso magnífico. O edifício está em estado de deterioração.

3.07 Casa dos Arcos. Possibly originally the governor's residence. 1st floor grand. The building is in a state of decay.

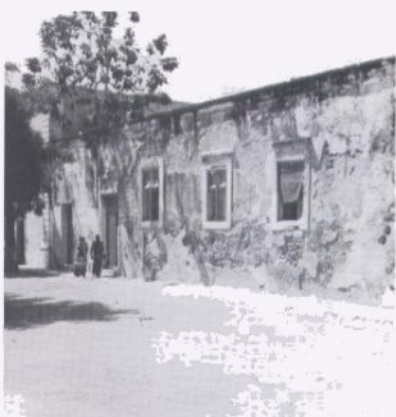
16.02 Câmara Municipal. Edifício magestoso. Actualmente sede da Administração do Distrito. Ergido em 1781. Bastante restaurado no início deste século, foram-lhe removidos muitos detalhes e elementos arquitectónicos.

16.02 Câmara Municipal. Large imposing building. Today the district administration building. Built 1781. Major restoration at the beginning of this century during which many architectural features and details were removed.

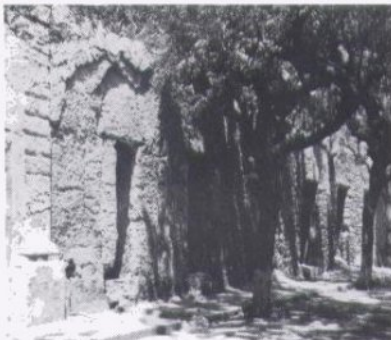
22.09 Casa grande, em ruínas. Excelentes detalhes.

22.09 Large building, in ruins. Fine details.

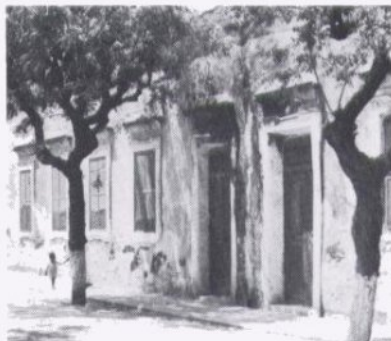
23.11 Edifício notável. Feitoria. Excelentes interiores e detalhes. Actualmente centro de pescas.

23.11 Impressive commercial building. Fine interiors and details. Now the fishery centre.

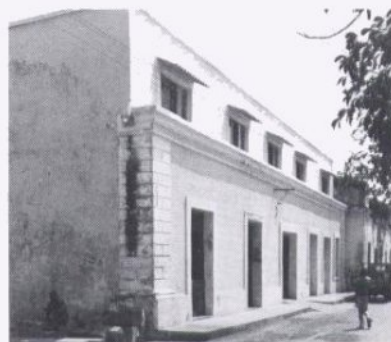
23.13 Edifício notável. Feitoria. Em estado de deterioração.

23.13 Impressive commercial building. In a state of decay.

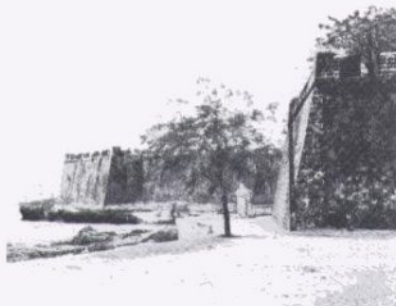
O edifício necessita de manutenção geral, a área de entrada e a Casa dos Oficiais encontram-se seriamente danificadas.

The decision to build the fortress was taken in 1545 and construction work began in 1558. It was still not complete when attacked by the Dutch in 1607, but was finished shortly afterwards in 1620. The building requires general maintenance, the entrance area and the officers' quarters are threatened by decay.

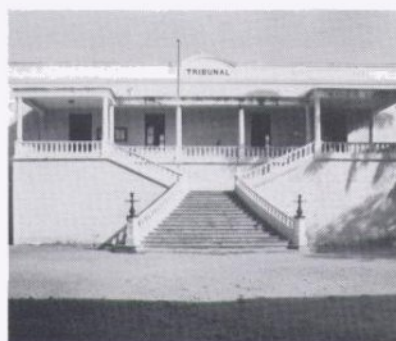
6.07 Convento de S. Domingos

Em 1799 foi nele instalada a primeira escola oficial primária de Moçambique. Até 1821 serviu de alojamento aos padres. Em 1826 metade do edifício foi transformado em quartel e em 1840 foi aqui instalada a primeira fição de algodão de Moçambique. Em 1875 foi nele alojada a Repartição de Obras Públicas, sucedendo-lhe, em 1935, o Tribunal da Comarca. O edifício encontra-se em bom estado.

The first S. Domingos convent was built in 1578 but was destroyed by the Dutch in 1607. The second convent building, which is still standing, was completed in 1662. In 1799 Mozambique's first official primary school was established at the convent. Until 1821 it was the residence of the priest. In 1826 half of the building was converted into barracks, and in 1840 Mozambique's first cotton spinning mill was installed there. In 1875 the department for public works was established in the building, and was replaced by the district law court (Tribunal da Comarca) in 1935. The building is in good condition.

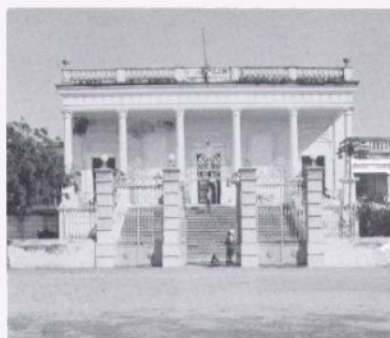
27.01 Hospital

The hospital was built in 1877 on the same spot where the earlier Convento-hospital de S. João de Deus once stood. It was altered to a pavilion hospital in 1880 consisting of a number of individual buildings laid out a set distance apart due to the danger of infection. The hospital is a large symmetrical complex built in late classical Schinkel style with several fine room arrangements. The complex includes two large water storage basins which form a square, they have profiled copings and are equipped with flywheel pumps. Part of the complex is still in use.

In a state of decay.

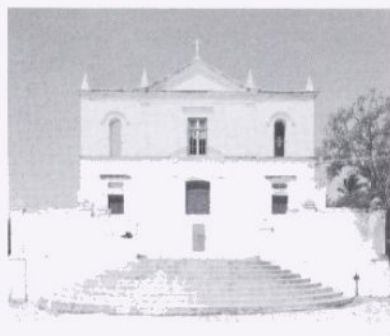
30.01 Igreja da Saúde

The church was constructed during the first half of the 17th Century. It contains the second of the two gilded alter pieces on ilha. Badly maintained.

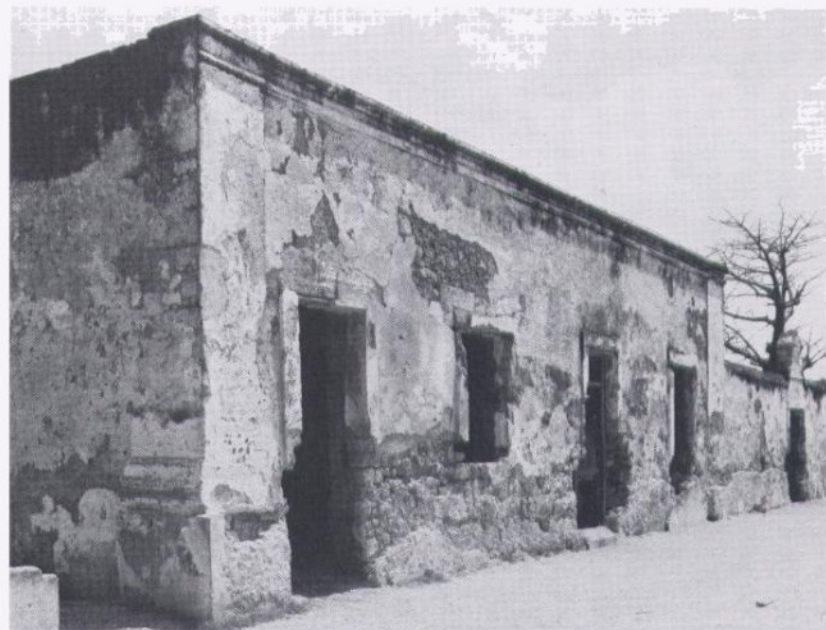
Schematic registration of alterations in the condition of selected buildings.

An exact evaluation of the extent of deterioration in the stone-built town has not been possible. In 1981, however, the restoration office surveyed the general condition of about 50 buildings. The survey was repeated in 1983, and in 1984 carried out for a third time.

The evaluations appear in the table below, where the following symbols are used to denote the condition of the various buildings: ○ = good condition, ● = minor damage, ● = medium damage, ● = major damage, ● = destroyed.

The following conclusions can be drawn from the table: From 1981 to 1983, 23% of the buildings changed category from 'minor damage' to 'destroyed', 15% changed from 'medium damage' and 'major damage' to 'destroyed' and 19% remained in the 'destroyed' category. Subsequently the number of buildings classified as destroyed increased from 19% in 1981 to 58% in 1983.

In 1984 the tendency was the same, but 4 buildings had been restored and had advanced categories from 'destroyed' to 'good condition'. Where the roofs remain intact deterioration occurs very slowly or hardly at all.

Deterioration occurs at a rapid pace once the roofs are damaged but slows down once they collapse. Penetrating water, vegetation and people are mostly responsible for the initial damage, termite attack is a secondary threat in this context.

Once the deterioration has been halted buildings with roofs and storey floors in category 4, 5 and 6 should be protected against further decay as quickly as possible. Vegetation should be removed from the building. Repairs should be carried out to the roof, or alternatively a temporary covering provided. Termite attack should be checked. Where rot occurs the affected area should be dried out and ventilated and possibly treated with timber preservative. Trapped moisture should be allowed to drain away, at least temporarily, without damaging the masonry or other parts of the structure.

Where roofs, storey floors or stonework have collapsed the debris should be cleared. Limestone blocks for roofs or storey flooring can be sorted according to size and stacked for future use. Collapsed wall material can be similarly sorted and stored, here the sorting needs to be more precise. Gravel and rubble can also be reused. The buildings must be secured against the removal or destruction of the fabric by the population.

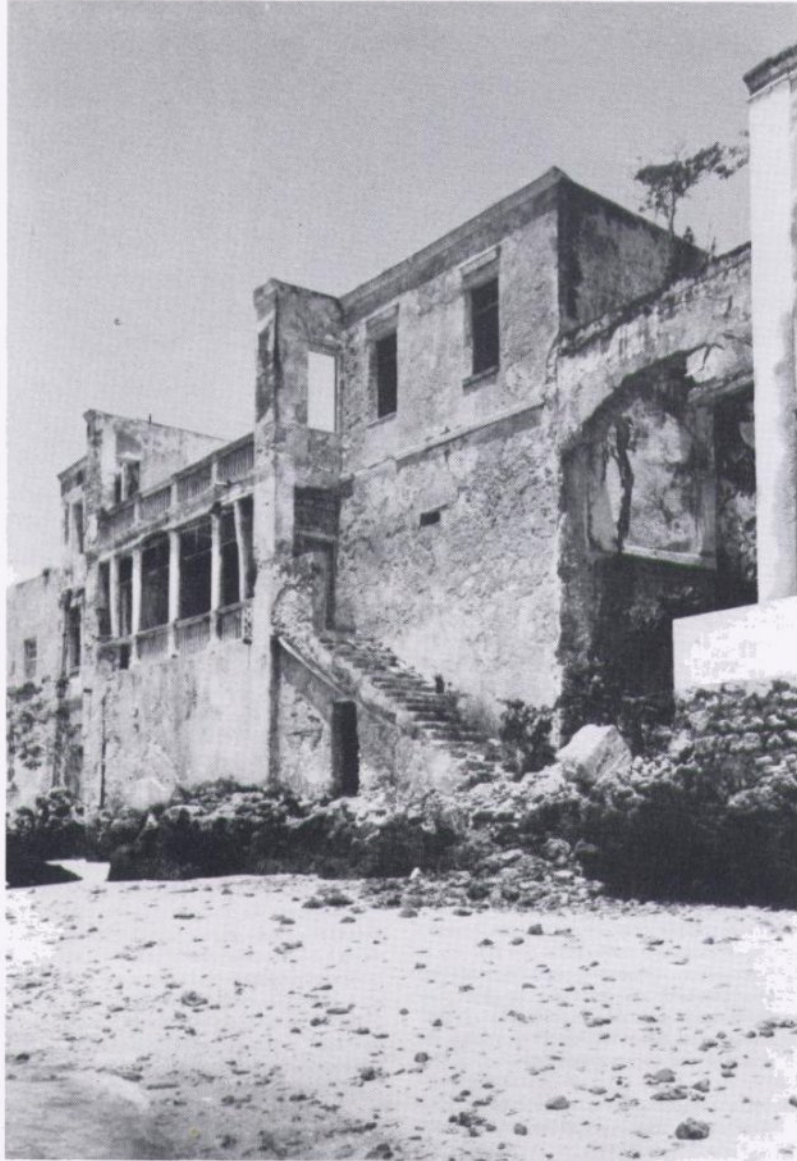
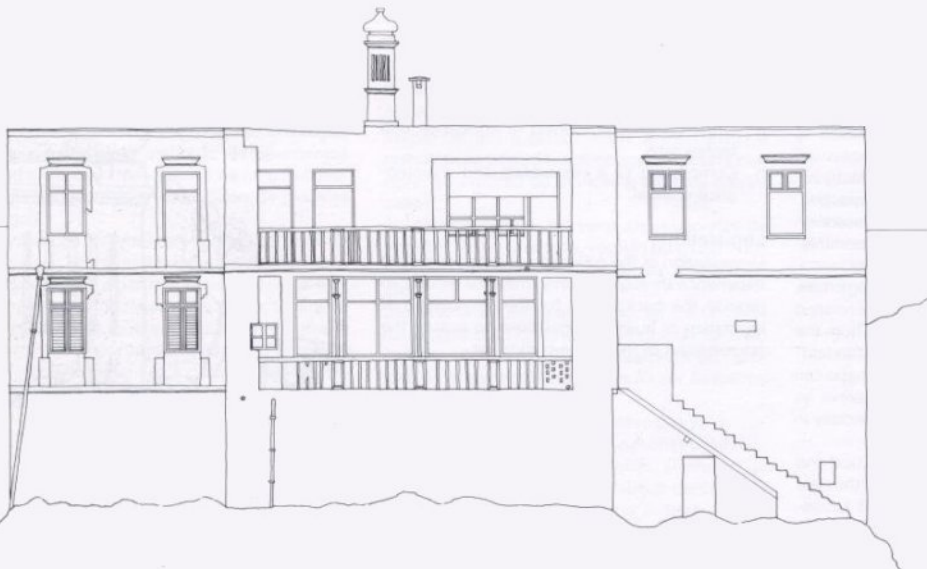
Historical Investigation of a Building

The studies of building no. 3.03, represent an example of the level of information which be brought to light concerning a given building's historical development in a timerestricted investigation.

In principle such surveys ought to be carried out on all buildings before they are restored, rebuilt, or brought into use. Relevant archive material would form an important supplement to the survey information, though none was used in this case. The only available sources have been historical map extracts. One of these, a map from 1754 by Francisco de Mello e Castro, shows the building as single storey comprising a front building and a side wing, corresponding with observations made during the survey.

The nature of the render at points a and b (see plan of ground floor) indicates that the masonry at the corners is all of similar age. Render markings at points c, d and e indicate that the cross walls are built into the external wall of the front building which faces the yard, and are subsequently later additions. Render markings on the street facade around the string course between ground and first floor show different stonework above and below, and the masonry behind the string course is limed and forms part of the ground floor facade. This indicates that the building was originally single storey, and was later heightened. Other investigations show alterations to the window arrangement of the ground floor and to the positions of partition walls. In addition, original door openings have been bricked-up in connection with the later installation of the staircase to the first floor.

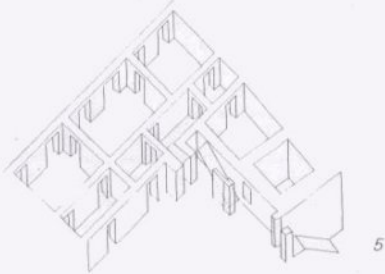
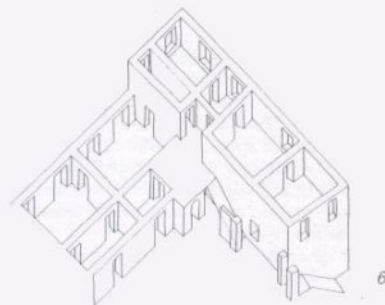
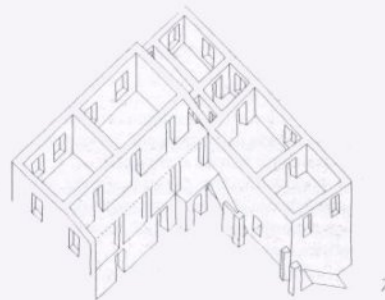
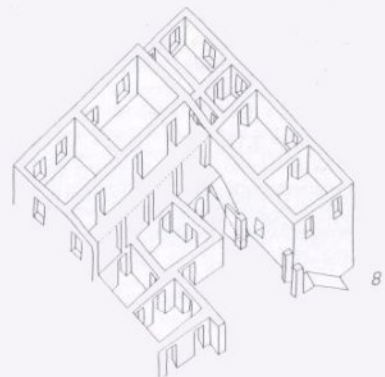
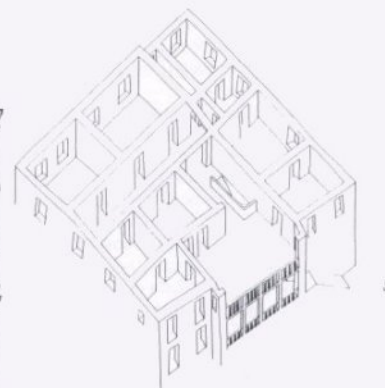
5 This is illustrated in 5 spatial diagrams. The first period shows the building as single storey with a front building facing the street and side wing with cistern along the western side of the yard. From the yard staircases lead down to the water and up to the roof. The front building has large rooms facing the street with windows onto the yard. A heavy wall feature in the yard elevation cannot be explained. The second period includes a heightening of the side wing, as illustrated in the drawings by architectural student Lene Colding shown here. Jan Bo Jensen another architectural student is of the opinion that the front building was heightened first, a theory which can not be discounted.

7 According to Lene Colding the third period included the heightening of the front building. There is little doubt that the building was heightened in two stages; among other things the ceiling heights in the side wing and front building are different, and a door in room 2.01 has angled reveals and swings differently to those in other
