Relação sobre a situação habitacional e sanitária/Schedule of housing condition and sanitary installations

Gabinete de Conservação e Restauro de Monumentos, 1984

Um plano de melhoramentos para a 'cidade de macuti'.

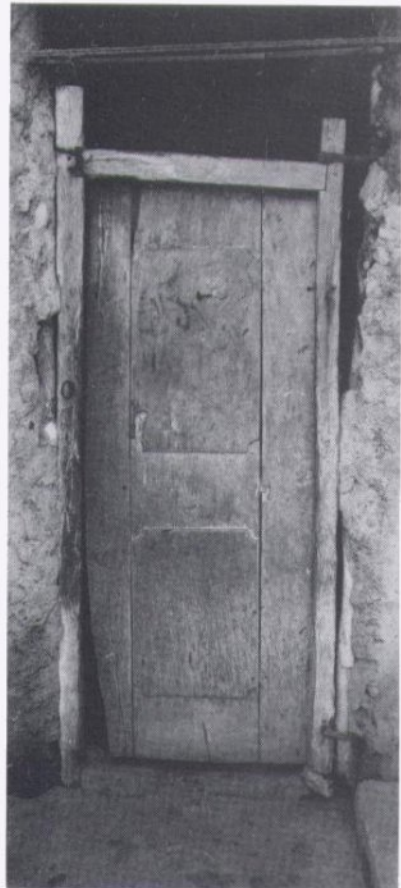
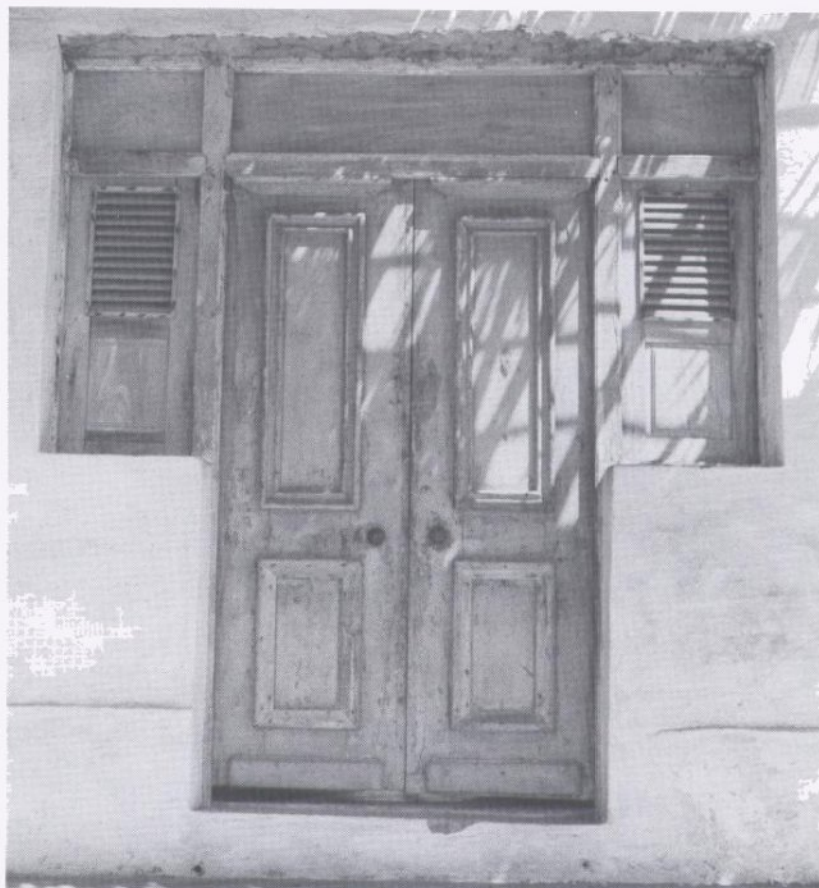
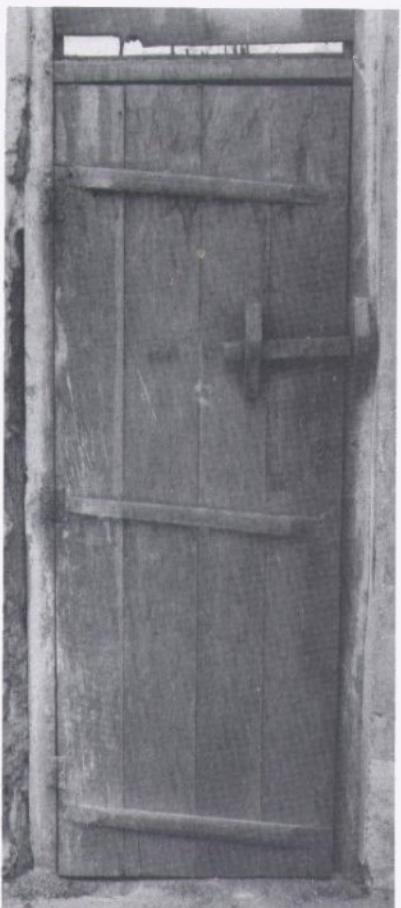
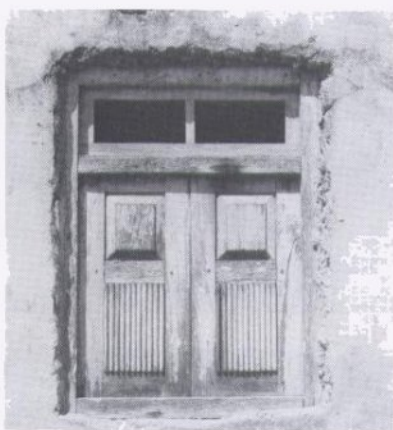
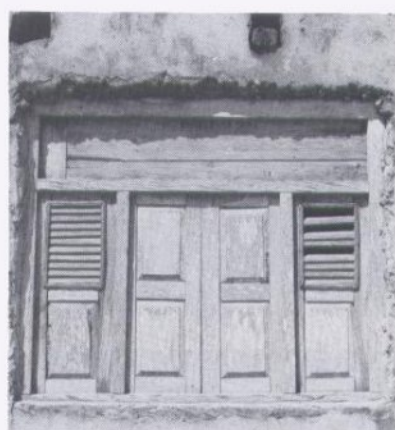
Condition and deterioration

By far the majority of the floors are situated directly on, or just slightly above ground level and the buildings in the lower lying areas are occasionally flooded out during the rains. In the dry period sand and blown dust cause unhealthy conditions. Draining of the lowest lying areas and strengthening of the surface of surrounding open areas, streets, roads and passages will be necessary to improve the health and well-being of the buildings and their occupants.

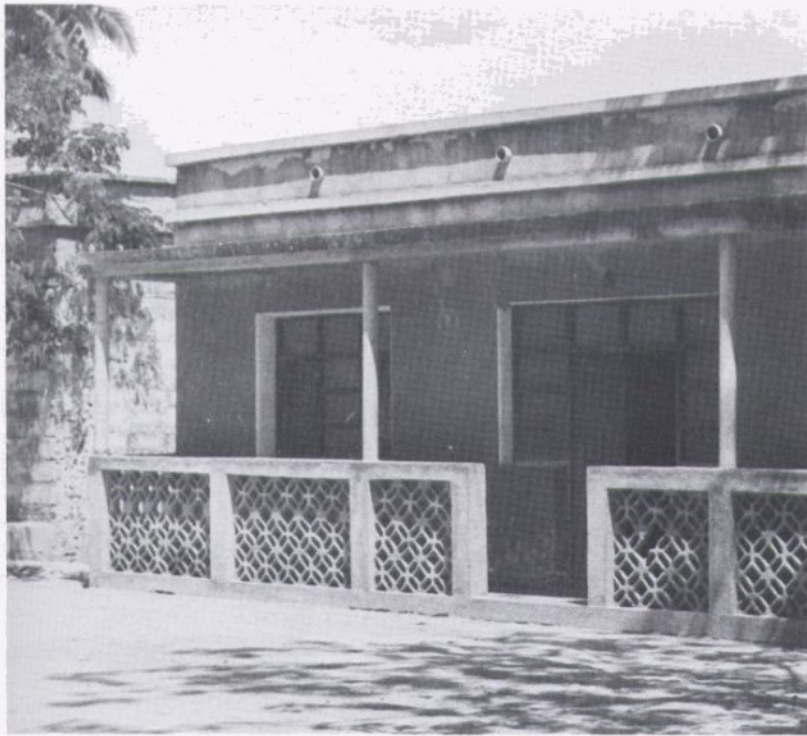
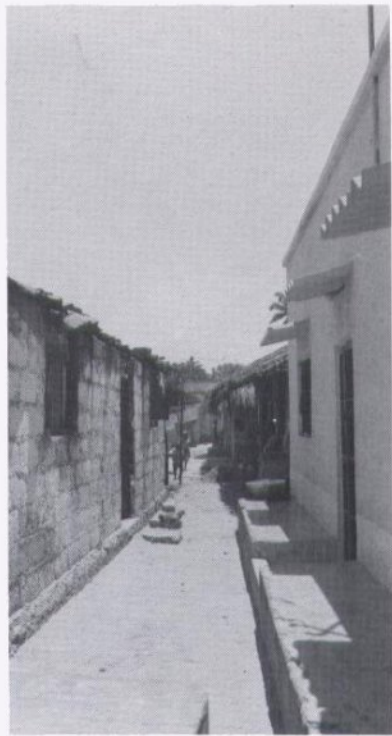
Condition and deterioration

The joinery is in reasonably good condition but requires maintenance, particularly painting. The large overhanging eaves generally protect windows and doors together with the upper parts of the external walls against the sun and the rain. The condition of the joinery is far better in houses with overhanging eaves than in those without.

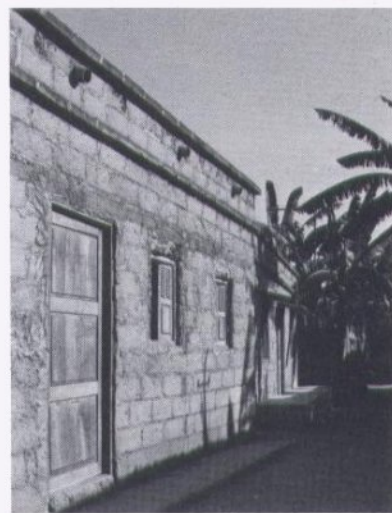
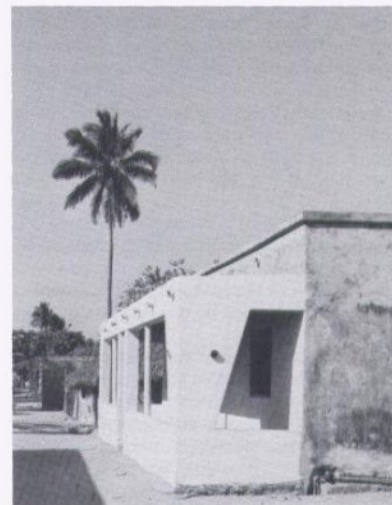
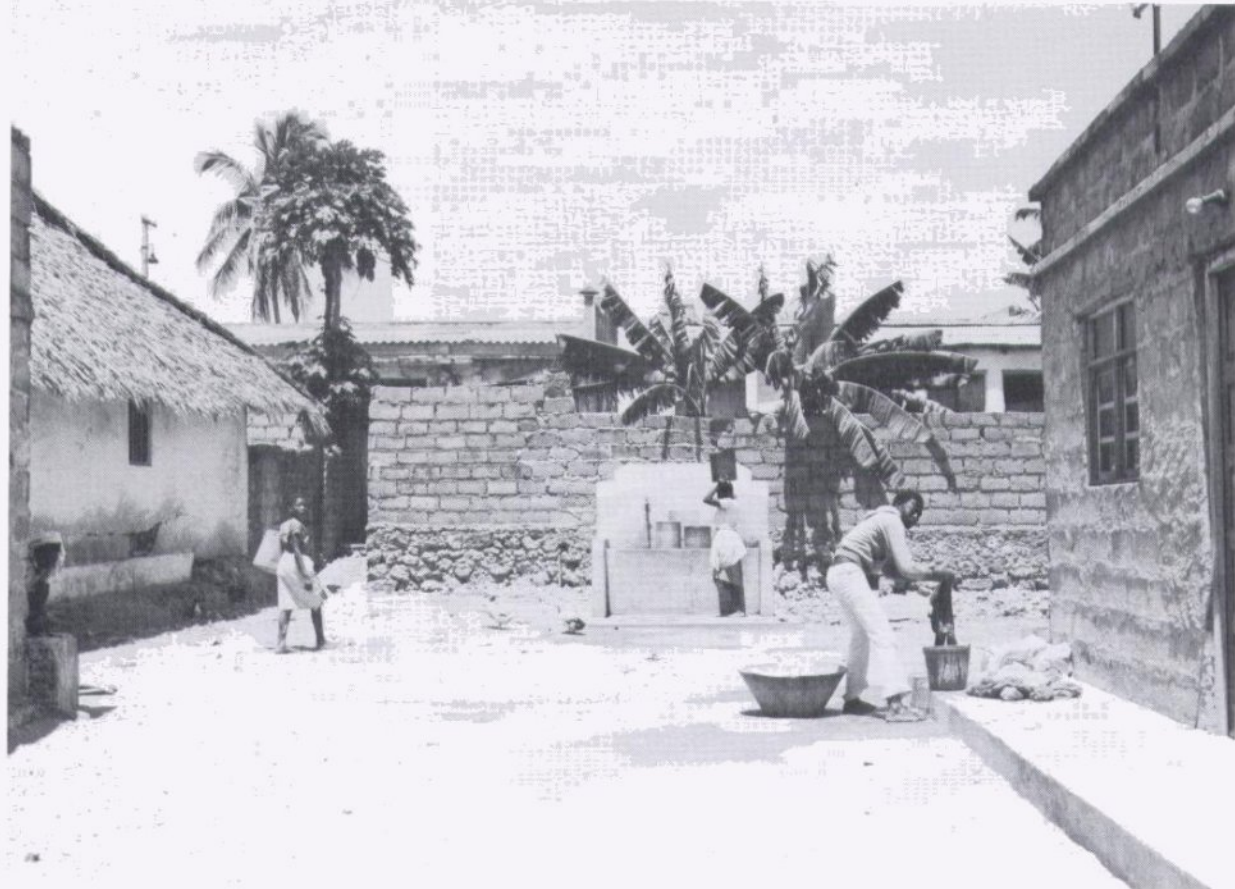
Roofs are of monopitch formation with zinc or asbestos cement sheets laid onto the beams. This modern roof in its present state of development is rather inexpedient. Temperatures in the house reach uncomfortable heights during the day whilst during heavy rainfall the roof acts as a sound membrane, causing a very high level noise in the spaces below.
